AUTOR: JOSE BAIXAULI PERONA  
TUTOR: IVAN CABRERA FAUSTO  
ESCUELA TÉCNICA SUPERIOR DE ARQUITECTURA  
CURSO: 2019-2020 | OCTUBRE 2019  
TITULACIÓN: GRADO EN FUNDAMENTOS DE LA ARQUITECTURA

El trabajo final de grado que se va a realizar se basa principalmente en el estudio de la evolución estructural del Campo de Mestalla y como estos cambios afectan a su tipología. Previamente a este estudio, se realizara un análisis de la historia del club la cual nos ayudara a entender el sentido que tiene este estadio y todos los condicionantes para su construcción y estructura empleada.

3. MESTALLA 1923-1936

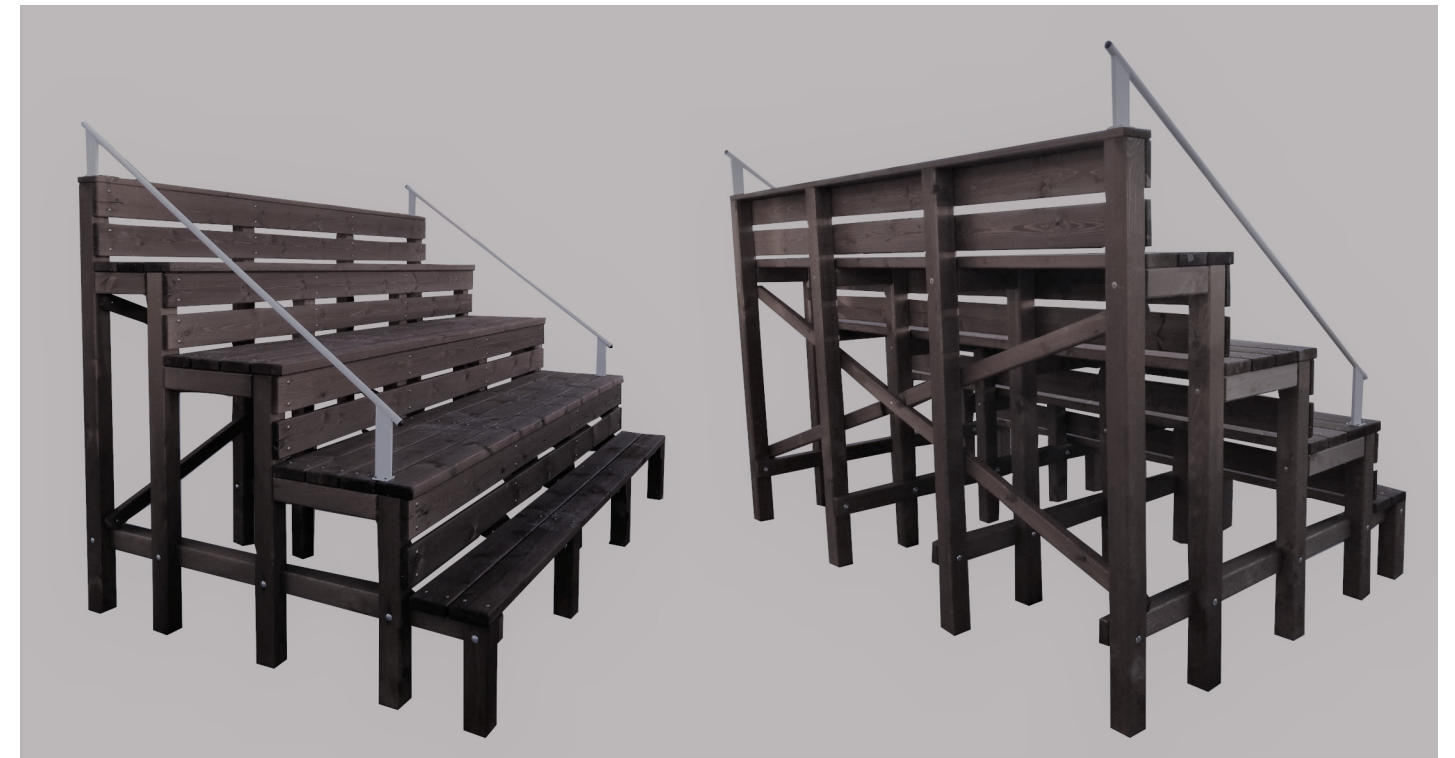
Figura 13. Simulación actual de la grada del Campo de Mestalla en 1923.

La relación entre la grada y la estructura es uno de los aspectos más importantes a la hora de construir un estadio de fútbol, ya que es la estructura la que tiene la función de sustentar la grada y garantizar una buena visual desde la misma. En el caso del graderío general, la relación entre la grada y la estructura era total, ya que no podía separarse la una de la otra, concibiéndose la grada como un conjunto indivisible que se podría colocar en cualquier lugar (fig.13). Este conjunto de madera, conseguía los aspectos que debe tener una grada, como puede ser dotar de visuales a diferentes alturas, mediante unos soportes verticales que van aumentando de altura con cada fila, estos soportes estaban unidos entre sí mediante unos travesaños horizontales tanto en la base de la grada como a la altura donde se colocaban los tabloncillos que soportaban a los espectadores. Por último, se arriostraron los soportes verticales para dotar de mayor estabilidad a todo el conjunto.

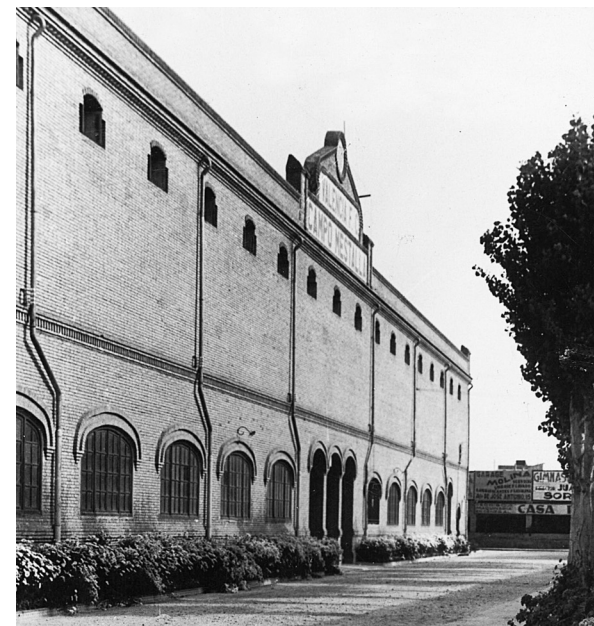
Figura 19. Fotografía de la fachada principal del Campo de Mestalla.

En esta época el Campo de Mestalla, al estar rodeado de huerta por tres de sus cuatro lados, contaba con una única fachada, la cual pertenecía a la tribuna de preferencia. Al pertenecer a dicha grada, la fachada estaba construida en ladrillo al igual que el resto de la grada, podemos observar que la estética no era muy compleja ya que se trataba de una fábrica de ladrillo cuya única componente estética eran los huecos que se habrían tanto en la parte superior como inferior, los cuales tenían un dintel abovedado (fig.19).

Esta solidez y robustez de la fachada era debido a que este muro era estructural por lo tanto no podía tener muchos huecos ya que era un elemento muy importante, tanto para el sustento de la grada como para el de la cubierta. Con lo cual, la relación entre la estructura y la cubierta es una relación directa, puesto que la fachada era un elemento de la estructura.

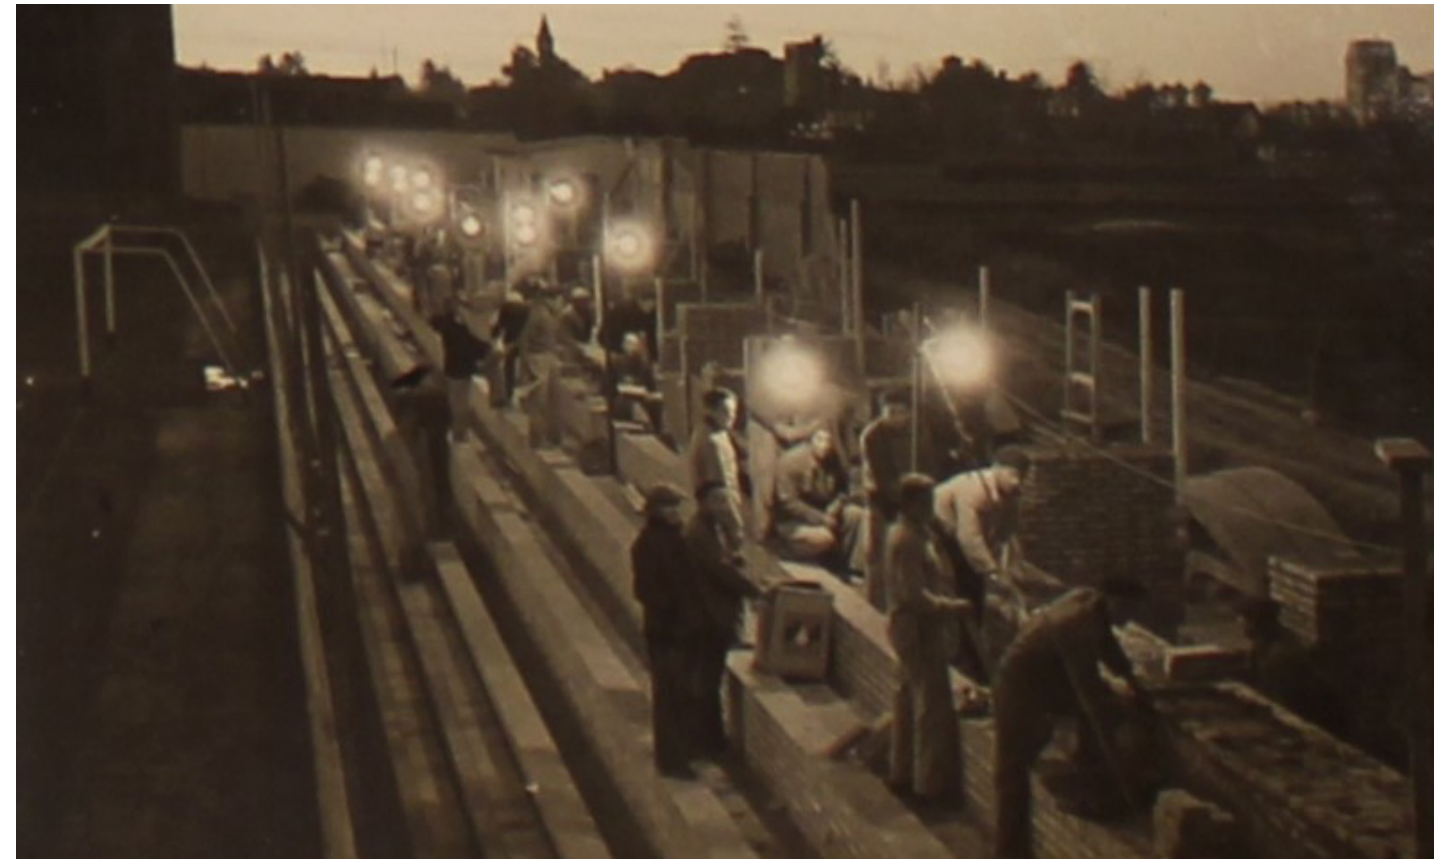
Figura 22. Fotografía de la construcción del graderío general del Campo de Mestalla por la noche.

En este caso, tras la Guerra Civil se tuvo que reconstruir todo el campo debido a los daños que sufrió la construcción durante el acontecimiento bélico. El Valencia CF, aprovechó esta situación para levantar un graderío completamente nuevo en la parte de la grada general, sustituyendo la antigua construcción de madera por una de ladrillo (fig.22). En cuanto a la tribuna, se decidió aprovechar la remodelación para aumentar el numero de filas de butacas de cinco a trece, dotándola a si de mayor capacidad. Por un lado, podemos observar que el graderío general contaba con un anfiteatro continuo, que rodeaba el terreno de juego en tres de sus cuatro lados, al cual se accedía mediante unas bocas de acceso situadas en una altura intermedia de la grada y por otro acceso que se producía por la parte superior de la grada mediante unas escaleras de una única dirección (fig.21). Por otro lado, en la tribuna principal, al aumentarse el numero de filas de butacas, se suprimió el pasillo que comunicaba la parte baja de la grada con las escaleras que daban acceso con la parte alta, que dando así la grada dividida en dos anfiteatros con accesos diferentes. En primer lugar, a la parte baja de la tribuna se accedía, desde el pasillo que se situaba entre los palcos de pista y la grada, mediante seis escaleras de una única dirección situadas en la misma grada. En segundo lugar, a la parte alta de la grada, donde también se encontraba el palco presidencial, se accedía por unas escaleras puntuales situadas en el interior de la grada y posteriormente por unas escaleras de una única dirección, como las que encontramos en la parte baja, que darán acceso hasta la fila situada en la cota más alta.

En esta época la relación entre la estructura cobra más importancia, ya que se cambió la forma de acceder al graderío y se aumentaron los servicios que el espectador tenía una vez entra al Campo de Mestalla, por lo tanto, para el graderío general, se decide construir una estructura más ligera de la que existía anteriormente (fig.23). Esta nueva estructura consiste en un pórtico fabricado en ladrillo y cemento, el cual contaba con un pequeño muro, en la parte mas baja de la grada, seguido de tres pilares los cuales iban reduciendo la luz de la crujía conforme se acercaban a la fachada, puesto que estos pilares realizaban un mayor esfuerzo, a parte de la disminución de la luz de la crujía también contaban con una viga situada a media altura que unía los diferentes pórticos, y así dotar al pórtico de mayor rigidez, Este cambio estructural, produjo que se pudiera reducir el espesor de la grada y por lo tanto la carga estructural.

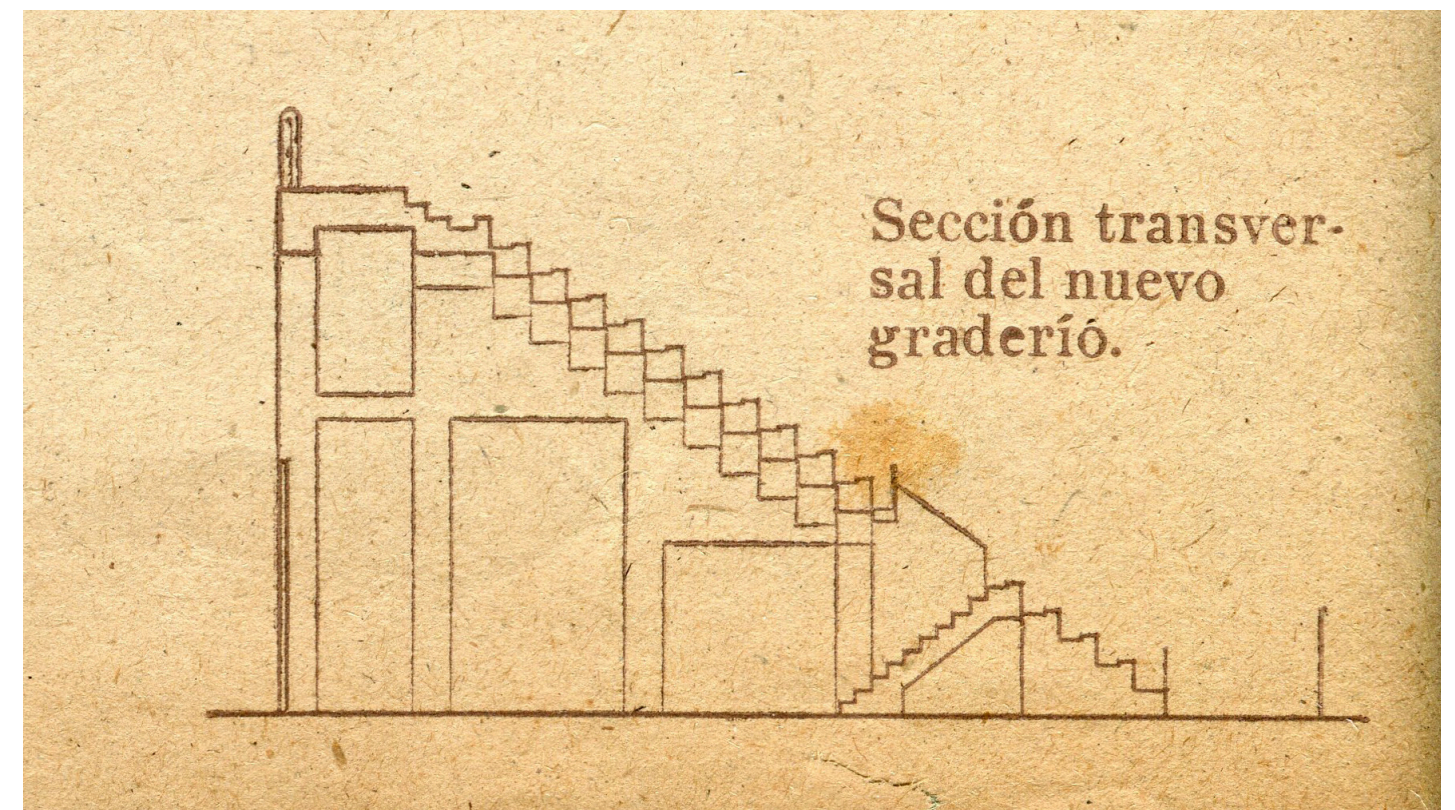
Figura 25. Sección transversal de la reconstrucción del Campo de Mestalla de 1939.

En este caso, la relación entre la estructura y la circulación es sencilla y más flexible que en la época anterior, los pórticos perpendiculares al terreno de juego establecían un orden, produciendo que en las distancias entre pórticos pudieran abrirse huecos en la grada, permitiendo que se construyeran las bocas de acceso comentadas anteriormente, las escaleras que daban acceso a estas bocas se apoyaban en la fábrica de ladrillo que sustentaba la parte más baja del graderío general. Por otro lado, enmarcada en los vanos más cercanos a la fachada se encontraba la escalera que daba acceso a la parte superior de la grada y se apoyaba en los pilares de la fachada. Por último, la estructura marcaba los recorridos horizontales del estadio, formando un recorrido longitudinal continuo a través de los pórticos que sustentaban la grada (fig.25), con lo cual, la estructura permitía la sectorización del estadio, y por tanto la diversidad de recorridos, favoreciendo así el control de los mismos por motivos de seguridad. En cuanto a la tribuna, al ser la misma estructura que existía anteriormente, la relación entre la estructura y la circulación era prácticamente la misma, ya que el cambio en la grada se produjo en los accesos cambiando las escaleras, elementos que no pertenecían a la estructura.

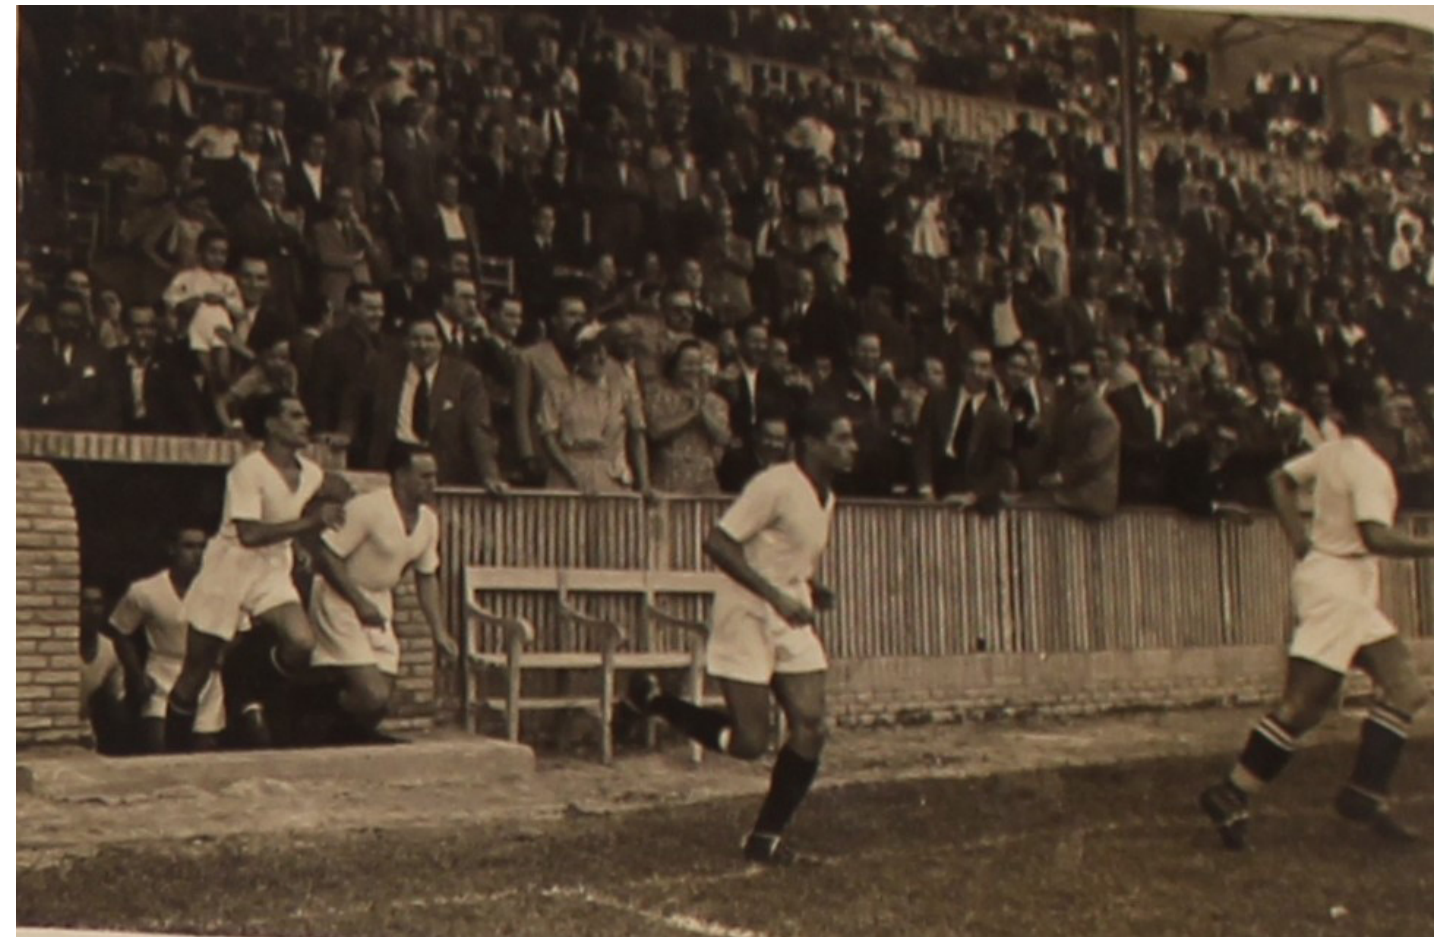
Figura 28. Fotografía de la tribuna y túnel de vestuarios.

Con la remodelación del Campo de Mestalla, aparecieron por primera vez espacios en el graderío general, diferentes a los habituales que existían en la tribuna como eran los vestuarios y la enfermería, pero apareció un elemento nuevo como es el túnel subterráneo (fig.28), el cual permitía el acceso al césped de los jugadores. En la parte posterior del graderío general se construyeron los diferentes departamentos para los servicios generales, como almacenes de almohadillas, servicio de bar, y baños distribuidos por el campo para evitar el desplazamiento a largas distancias, al haber varios baños repartidos por los interiores del graderío, también se construyó un sistema general de desagüe en todo el campo, el cual no es un espacio que los espectadores vayan a acceder, pero es un espacio técnico que da servicio a los diferentes espacios que eran accesibles para los espectadores.

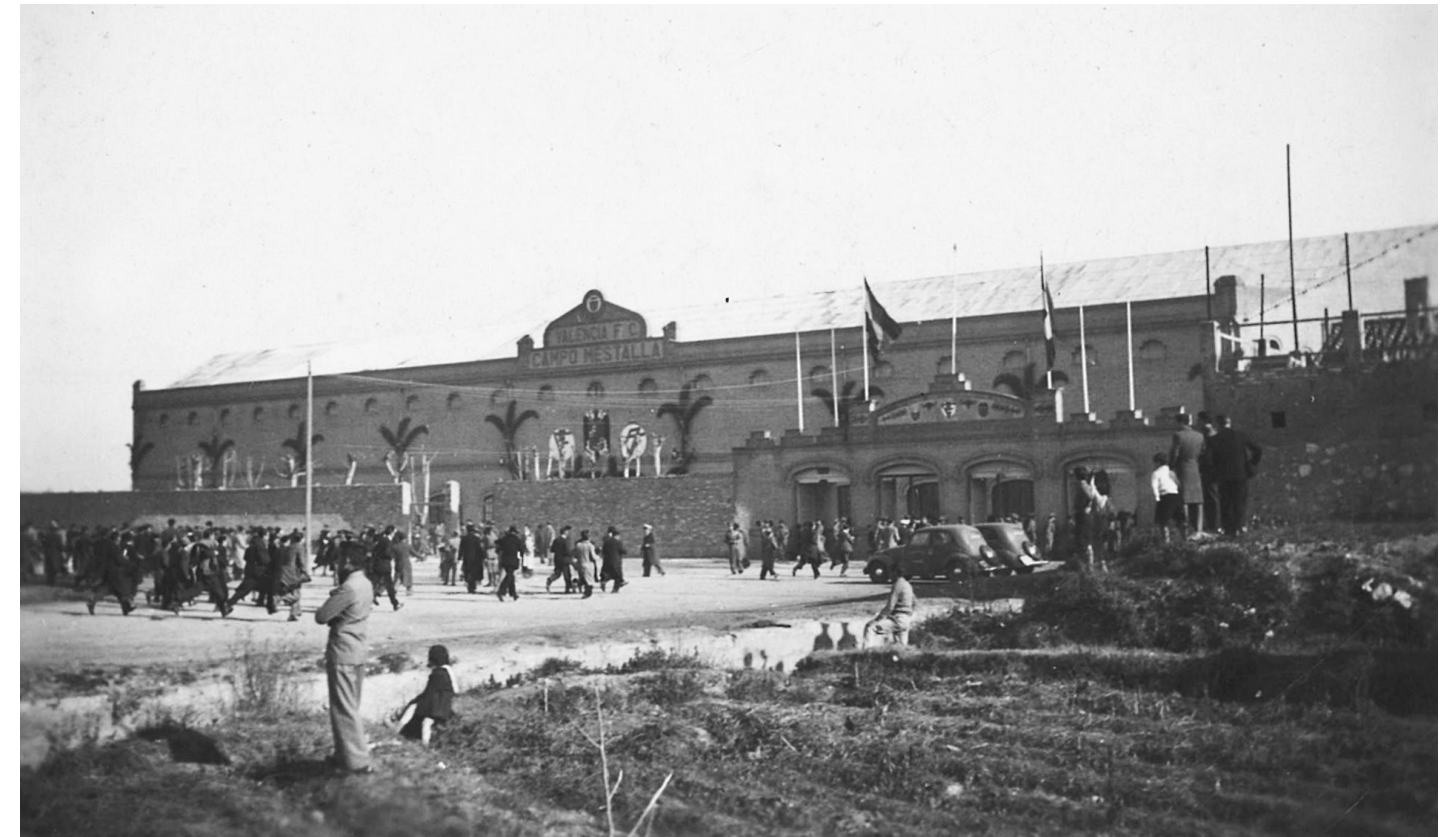
Figura 26. Fotografía de la fachada principal del Campo de Mestalla en 1939.

En esta época el Campo de Mestalla, al estar rodeado de huerta por tres de sus cuatro lados, contaba con una única fachada, la cual pertenecía a la tribuna de preferencia. Al pertenecer a dicha grada, la fachada estaba construida en ladrillo al igual que el resto de la grada, podemos observar que la estética no era muy compleja ya que se trataba de una fábrica de ladrillo cuya única componente estética eran los huecos que se habrían tanto en la parte superior como inferior, los cuales tenían un dintel abovedado. Tras la ayuda militar y de las federaciones, tanto española como valenciana, para levantar de nuevo el Campo de Mestalla y tras la entrada del régimen en el gobierno del país, en los primeros años de la dictadura, se colocó en la fachada principal del campo los escudos de las dos federaciones y el escudo del régimen fascista (fig.26).

Esta solidez y robustez de la fachada es debido a que este muro era estructural por lo tanto no podía tener muchos huecos ya que era un elemento muy importante, tanto para el sustento de la grada como para el de la cubierta. Con lo cual, la relación entre la estructura y la cubierta era una relación directa, puesto que la fachada era un elemento de la estructura. En cuanto al graderío general, esta relación también es directa puesto que en todo momento se aprecia la estructura, estableciéndose una composición de fachada sencilla, la cual consistía en hacer visible los pórticos que sustentan la grada en la parte superior de la grada, mientras que en la parte inferior, se situó un cerramiento de ladrillo y cemento. Por ultimo, en el remate superior de la fachada se situó una barandilla, la cual mas allá que se vea en la composición de la fachada, unicamente tenía la función de aportar seguridad a los espectadores que transitaban por la ultima fila de la grada.

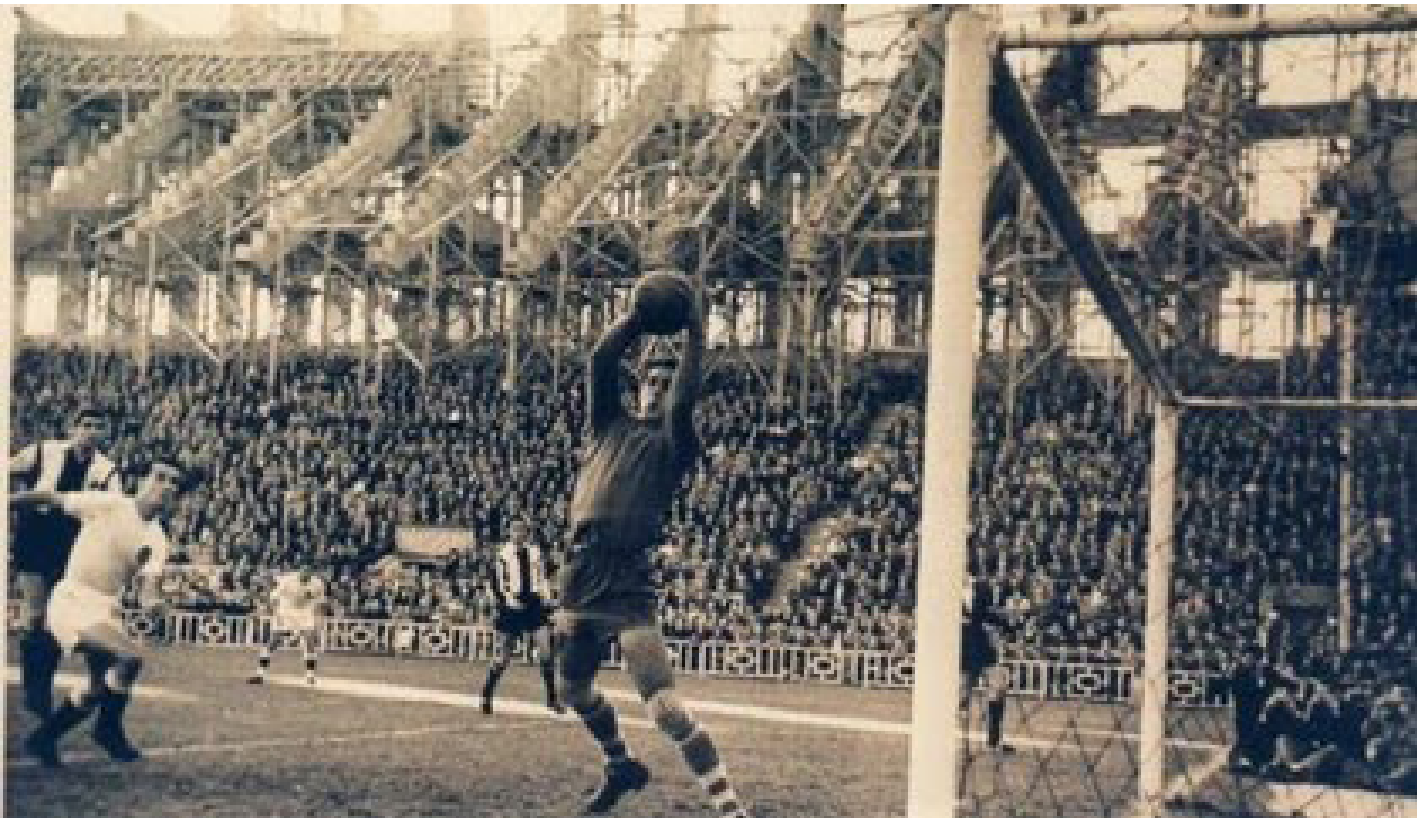
Figura 34. Fotografía de la construcción del graderio longitudinal del Campo de Mestalla en 1950.

En esta época la relación entre la estructura y la grada es esencial, ya que ademas de existir una relación entre la estructura y la grada nueva también existe una relación entre la construcción nueva y la preexistente. En consecuencia, para conseguir el soporte necesario y permitir la inclinación necesaria, en los fondos del graderío general se construyeron unos pórticos compuestos de dos pilares de hormigón armado, dos vigas situadas a cota +4 metros y +9 metros, y una ultima viga inclinada, que es la que le da forma a la grada, la cual se apoyaba en la estructura del graderío inferior, en su parte mas baja y su parte mas alta se encuentra a cota +14 metros. Estos pórticos, quedan unidos entre si mediante unas vigas, siendo la distancia entre pórticos de unos 6,5 metros. Cabe destacar que en cada pórtico los vanos tienen la misma dimensión, apareciendo dos vanos más en los pórticos del anfiteatro superior longitudinal, y en consecuencia otros dos pilares (fig.32). Esto se debe a que este anfiteatro tiene unas dimensiones superiores a los otros dos, siendo su funcionamiento igual que estos, y apareciendo dos vigas más situadas a cota +14 metros y +18 metros, quedando el punto más alto de la viga inclinada, y por tanto de la grada, a una distancia del suelo de 23 metros (fig.34).

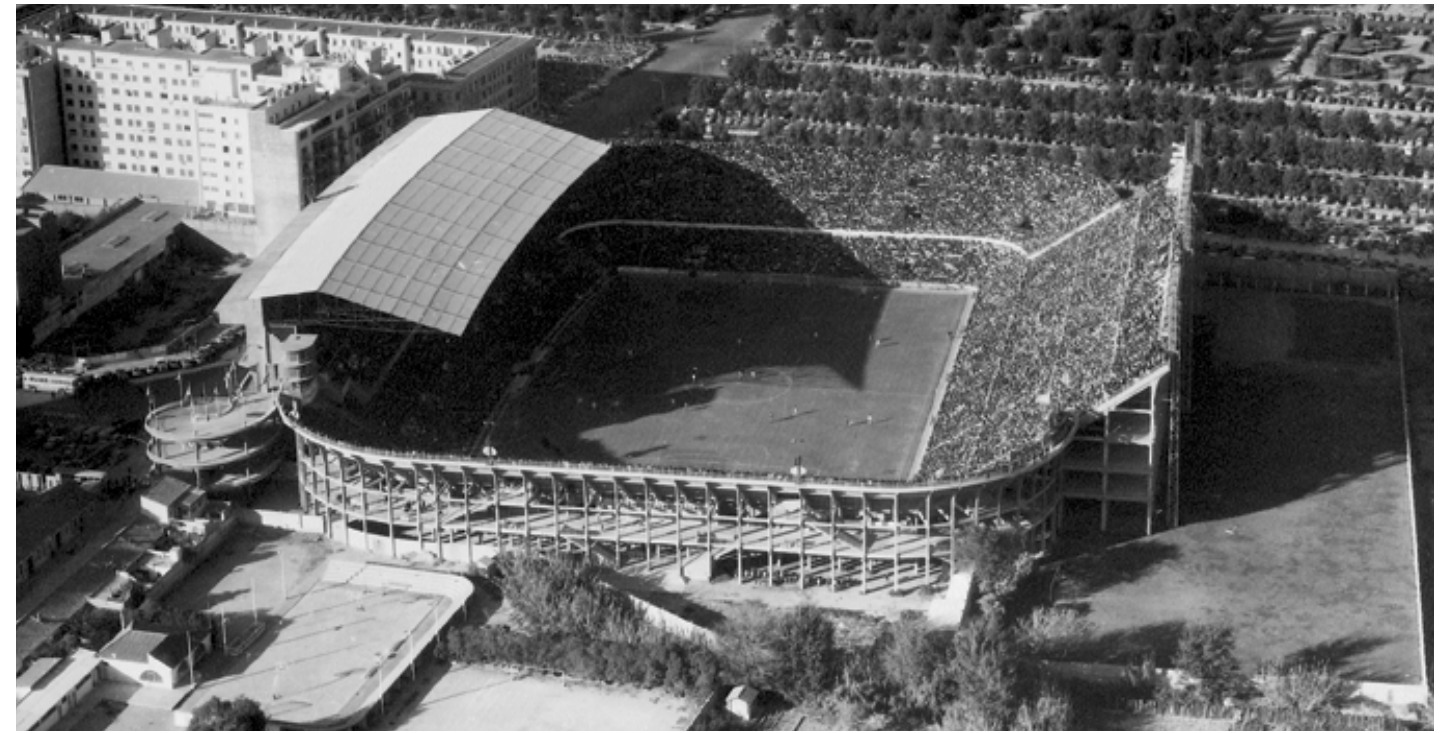
Figura 37. Fotografía aérea del Campo de Mestalla en 1964.

Para el graderío general la circulación se seguía produciendo en forma de anillo atravesando los vanos entre pilares de los diferentes pórticos (fig.37). La grada estaba sectorizada por números y cada localidad tenía un sector, una fila y un asiento asignado, eliminando así el caos que podría suponer que cada persona buscara un sitio por su cuenta y riesgo. El acceso a la grada se produce igual que en la época anterior, mediante bocas de acceso situadas a media altura de la grada, las cuales mediante unas pequeñas escaleras permiten este acceso, para acceder al anfiteatro superior primero había que subir unas escaleras de una dirección, las cuales se sitúan entre los vanos de los pilares mas próximos a la fachada, y estan repartidas por todo el estadio (fig.38). Con lo cual aparecen múltiples recorridos, facilitando así el acceso a las localidades y la posterior evacuación del estadio. Además, en las propias gradas, los recorridos verticales se producen mediante unos escalones formados con bloques de hormigón situados en la propia grada, desde la parte inferior hasta la parte superior de la misma, rodeando la boca de acceso cuando se encuentran con ella y así poder acceder a las diferentes filas, el recorrido horizontal por una misma fila se produce mediante pasos de una anchura aproximada de 0,80 metros.

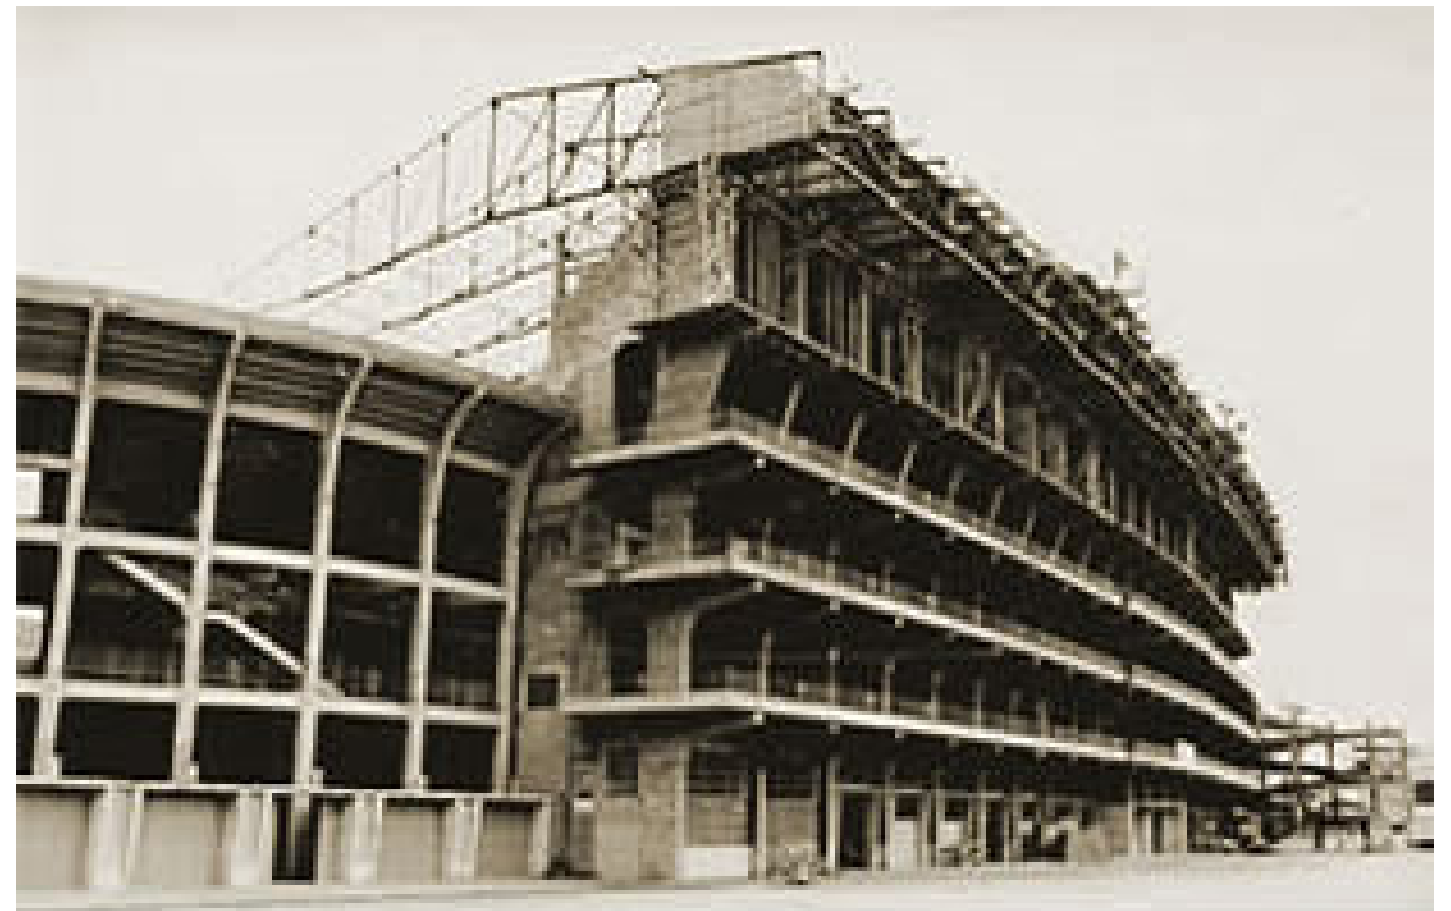
Figura 42. Fotografía de la cubierta en construcción del Campo de Mestalla II.

Por ultimo, la relación entre la cubierta y la estructura de la grada se produce mediante el pilar de fachada comentado anteriormente. Por lo tanto, los pilares de los diferentes pórticos de la tribuna, van desde el suelo hasta la cubierta y permiten el volado de la cubierta siendo el punto de apoyo principal que tiene la cubierta. Por lo tanto, este pilar que trabaja a tracción, para poder soportar todas las cargas de la cubierta y darle sustento, presenta una forma variable, empezando con una forma mas estrecha en planta baja que la que finalmente tiene en la parte que está en contacto con la cubierta (fig.42).

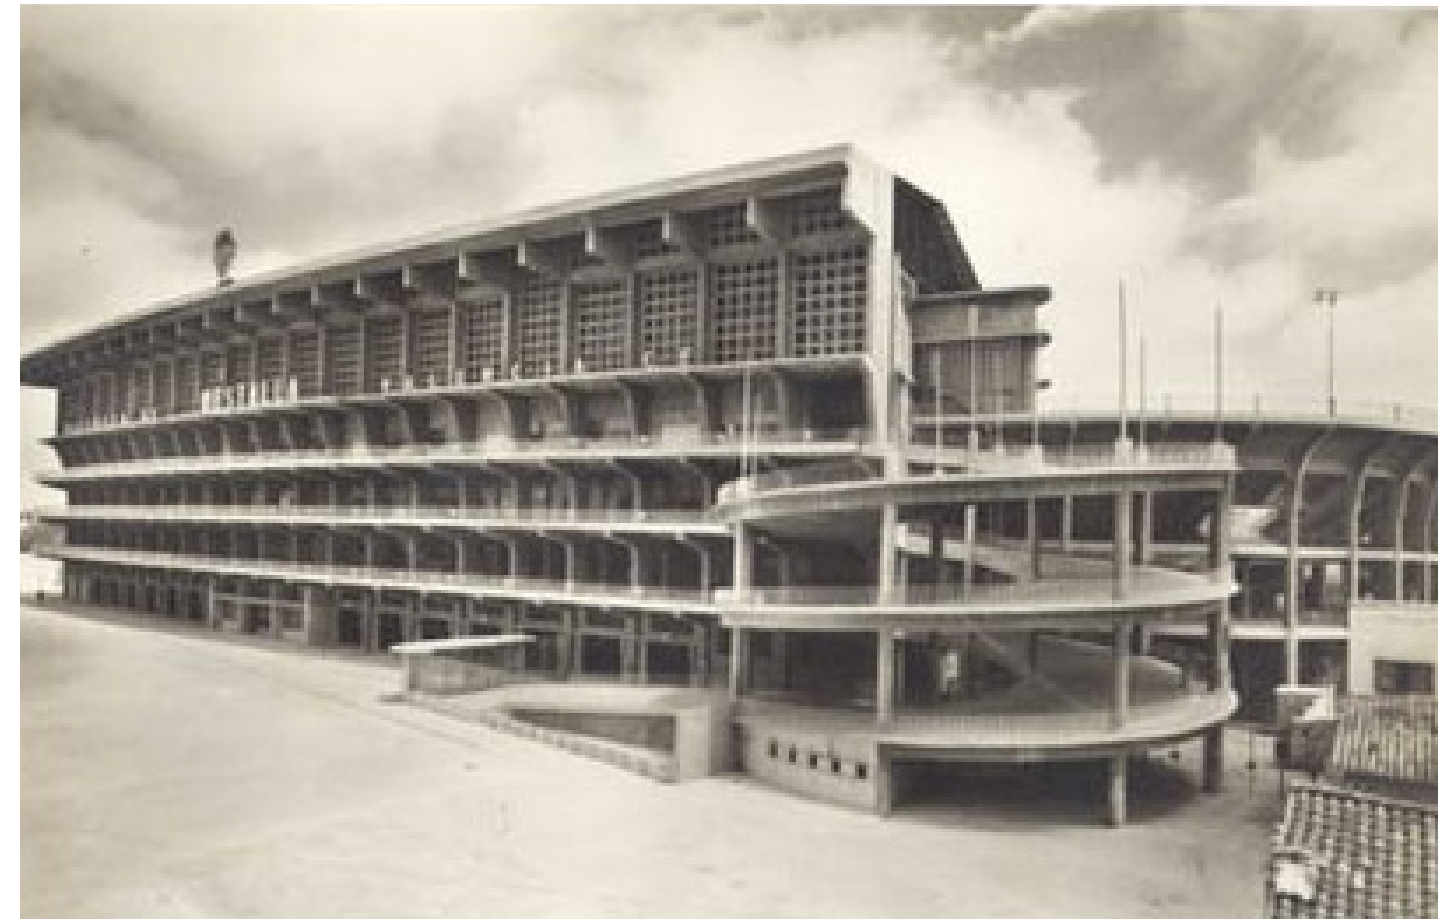
Figura 39. Fotografía de la fachada de la nueva tribuna del Campo de Mestalla.

La relación entre la fachada y la estructura es bastante clara, ya que es la estructura es la propia fachada y lo que dota de estética al Campo de Mestalla. En el caso de la tribuna, son los diferentes pilares situados en fachada, los que por un lado, sustentan el forjado que aporta esa imagen de balcones continuos a lo largo de toda la fachada, y por el otro, enmarcan los diferentes elementos de cerramiento, siendo en planta baja las puertas de acceso y en el resto un cerramiento de hormigón con accesos puntuales. En cambio, en el resto del estadio la composición de la fachada la marca la estructura, sin presentar ningún otro elemento que varié esta imagen, ya que la barandilla metálica que se sitúa en el perímetro del forjado pasa totalmente desapercibido y cumple su función principal, que es la de evitar que se produzcan caídas. Por lo tanto, al dejarse la estructura como único elemento en fachada se logra una imagen muy singular, sobretodo cuando existe un transito de gente en los diferentes forjados, ya que desde la calle se pueden apreciar los diferentes recorridos de los espectadores, tanto de forma horizontal como vertical.

Con lo cual, la fachada presenta una composición reticular, formada a partir de la estructura de hormigón, en la que destacan los elementos horizontales, sobretodo en los recorridos de los espectadores. Podríamos decir que los elementos verticales permiten el sustento del estadio y sectorizan la fachada, pero son los elementos horizontales los que ademas de sustentar a los espectadores, dotan a la fachada de un carácter estético permitiendo las visuales desde el exterior al interior y viceversa.

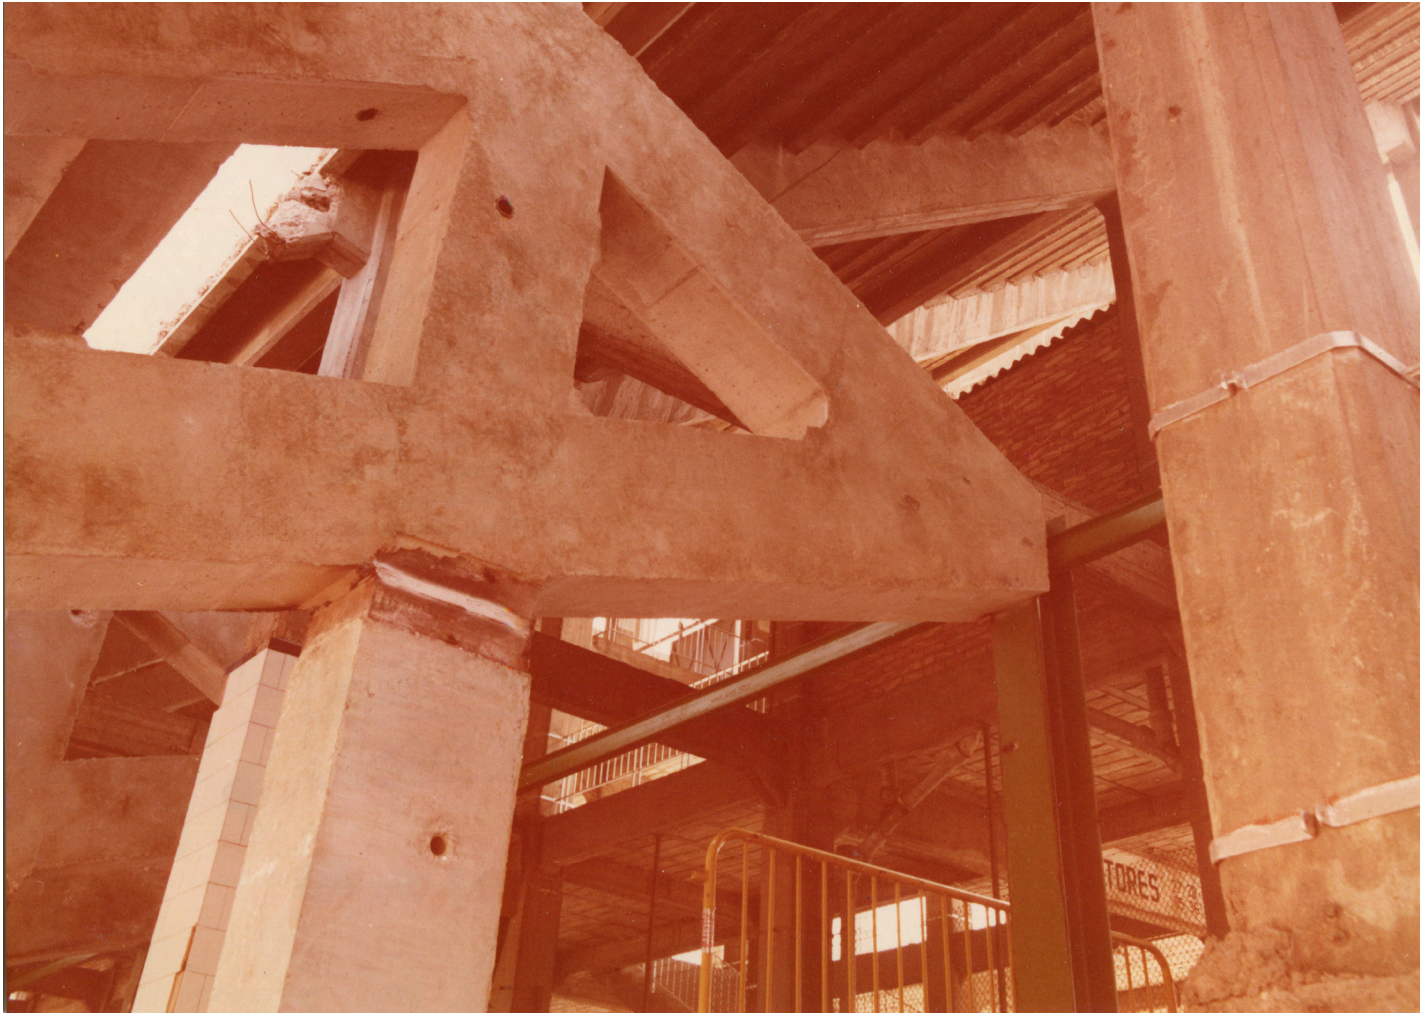
Figura 53. Fotografía del sistema estructural superior de la reforma de 1978.

En esta época la relación entre la estructura y la grada es muy importante, debido al escaso tiempo que se tiene para realizar la obra. Con lo cual, para conseguir el soporte necesario y permitir la inclinación necesaria, se construyen unas vigas especiales prefabricadas de hormigón armado, las cuales se apoyan en un pilar el cual se sitúa cerca de los pilares del graderío superior construido en 1950. Además, la viga de la ampliación de la parte superior también es sustentada por un pilar metálico situado en su extremo más alejado del terreno de juego. Tanto los pilares de hormigón como los metálicos, quedan unidos entre si mediante unas vigas paralelas al terreno de juego situadas aproximadamente a tres metros de altura. Cabe destacar que esta nueva grada y su estructura es totalmente independiente a la construida en 1950.

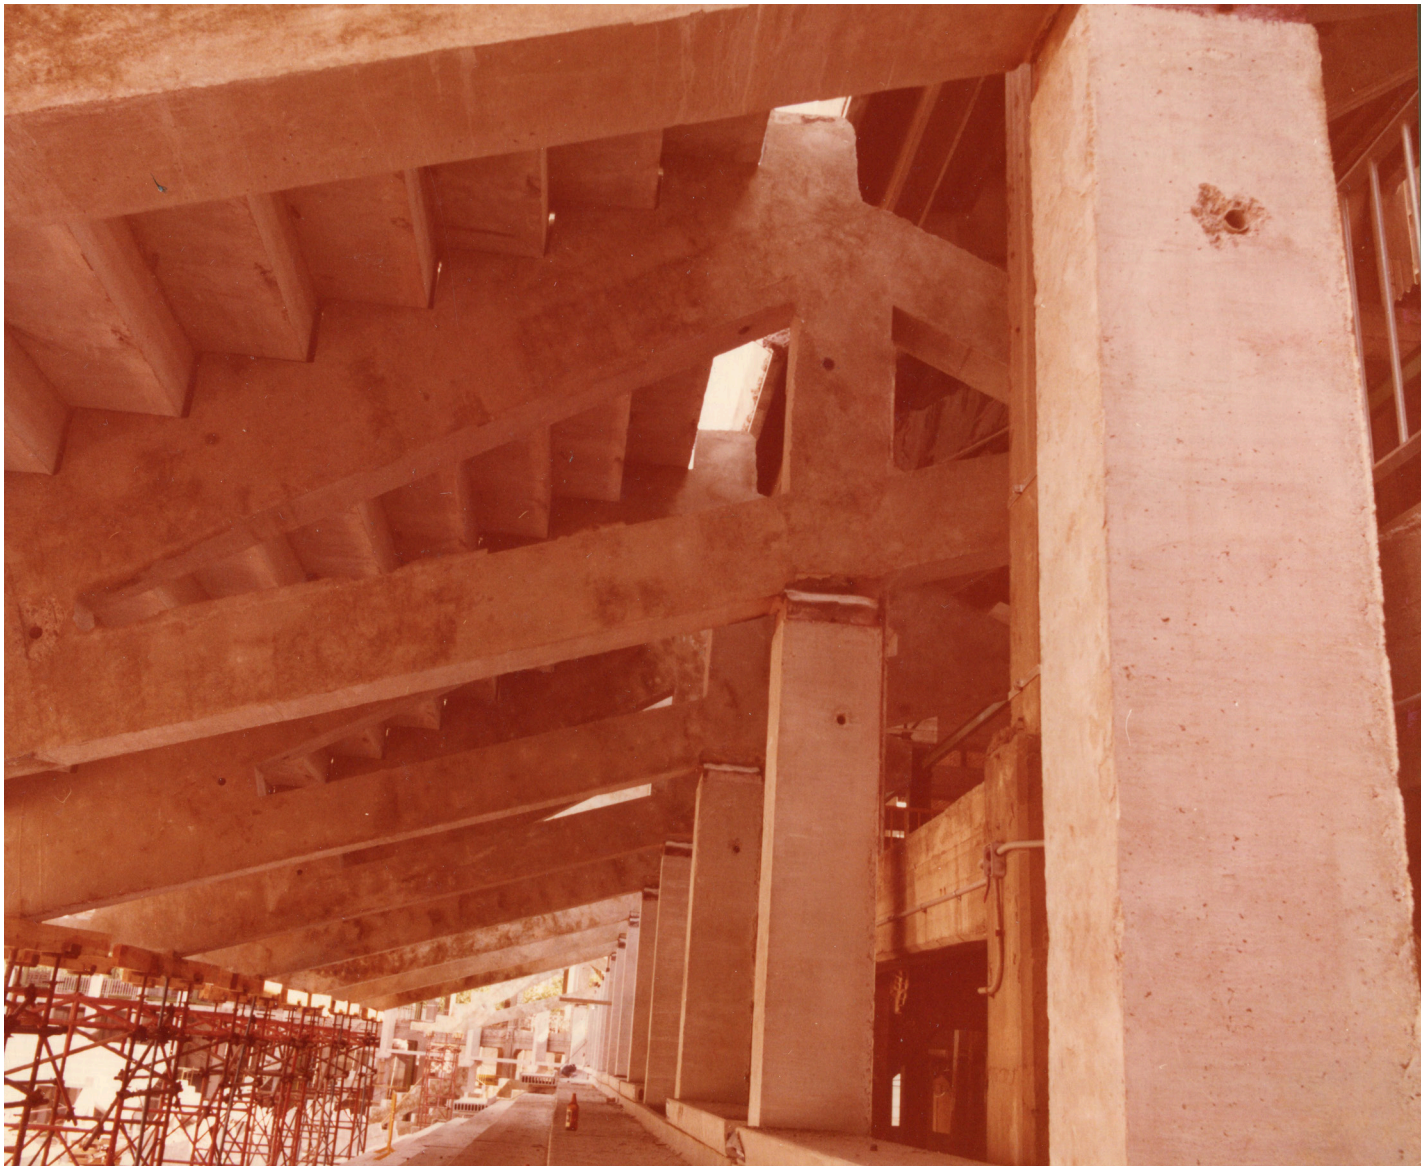
Figura 55. Fotografía del sistema estructural superior de la reforma de 1978 II.

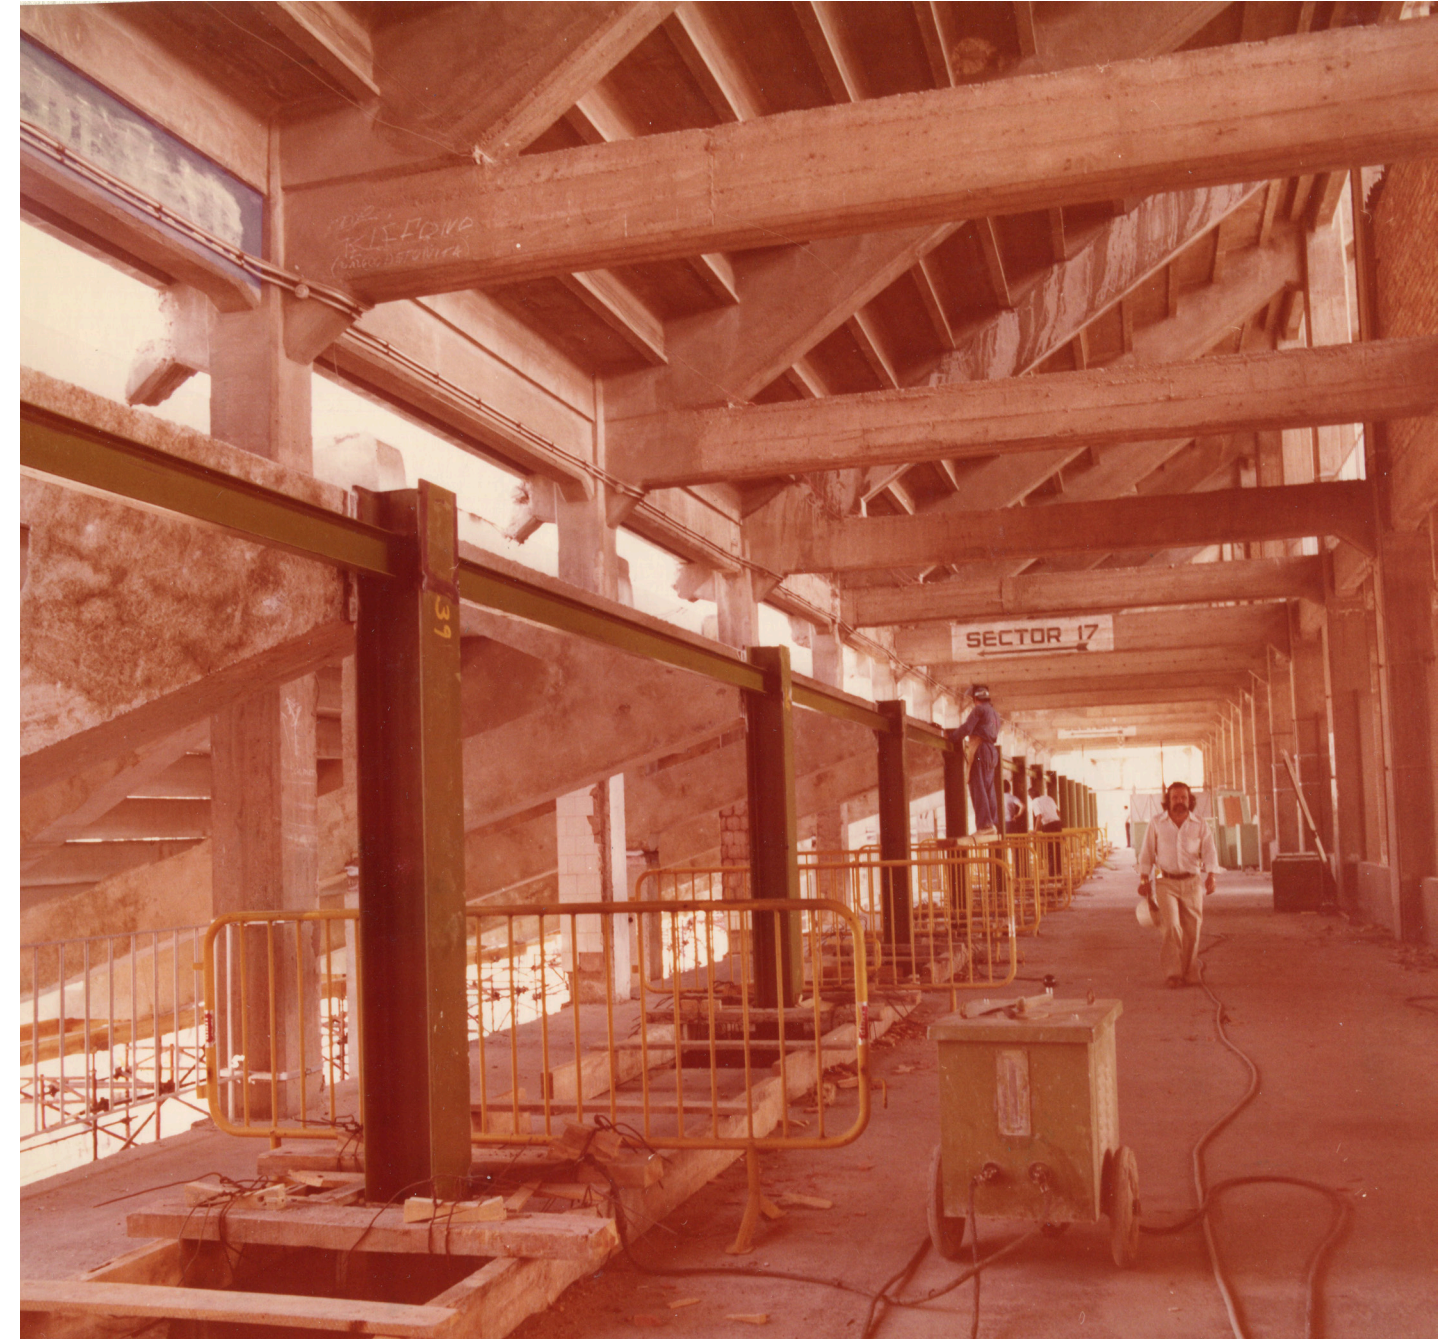
Figura 57. Fotografía del interior de la grada del Campo de Mestalla construida en 1978.

Para el graderío general la circulación se seguía produciendo en forma de anillo atravesando los vanos entre pilares de los diferentes pórticos (fig.57). La grada estaba sectorizada por números y cada localidad tenía un sector, una fila y un asiento asignado, eliminando así el caos que podría suponer que cada persona buscara un sitio por su cuenta y riesgo. El acceso a la grada nueva grada inferior se produce igual que en la época anterior, mediante bocas de acceso situadas a media altura de la grada, las cuales mediante unas pequeñas escaleras permiten este acceso. Además, en la propia grada, los recorridos verticales se producen mediante unos escalones formados con bloques de hormigón situados en la misma grada, desde la parte inferior hasta la parte superior de la misma, rodeando la boca de acceso cuando se encuentran con ella y así poder acceder a las diferentes filas, el recorrido horizontal por una misma fila se produce mediante pasos de una anchura aproximada de 0,80 metros. En cuanto a la ampliación de la grada superior, el acceso a la grada y los recorridos verticales y horizontales dentro de ella se producen igual que en el nuevo graderío inferior, con la única salvedad que una vez situado en la grada no se podía pasar directamente a la grada construida en 1950, era necesario salir por la boca de acceso y entrar por el acceso perteneciente a la grada de 1950, recordemos que estas dos zonas se encuentran separadas aproximadamente por un metro, con lo cual no existía ninguna unión directa entre ellas.
